40.5 kV穿墙套管绝缘故障分析

文中对某交流220 kV变电站35 kV开关柜进行多次超声波带电检测, 发现多达19个开关柜有异常放电信号。根据持续复测结果以及个别开关柜解体情况, 认为缺陷其产生原因是由于环氧树脂穿墙套管未使用屏蔽结构而引起的空气绝缘击穿以及其带来的固体绝缘劣化。通过穿墙套管的电场分析, 确定了屏蔽体对电场分布的影响, 并通过设备解体得到验证, 同时给出进一步处理意见, 对穿墙套管的设计及安装具有重要指导意义。

Insulation Fault Analysis of Wall Bushing through 40.5 kV Cabinet

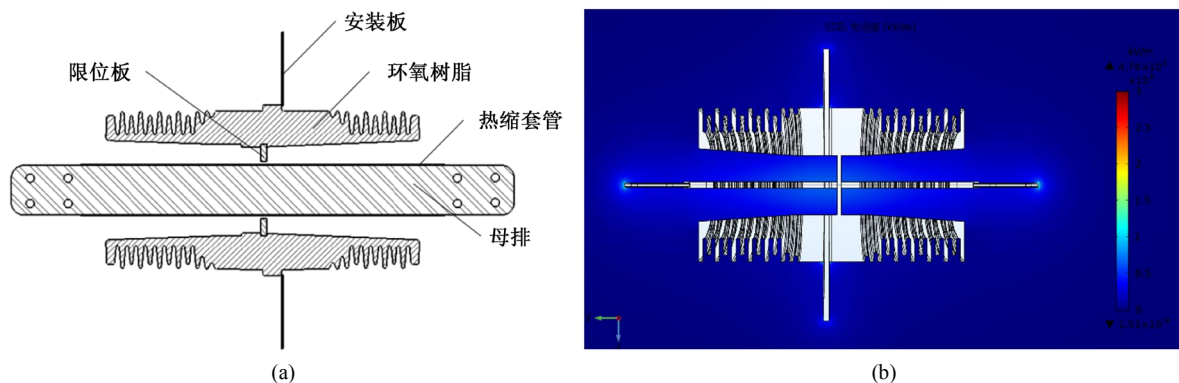
目前, 40.5 kV 环氧树脂穿墙套管主要有两种类型: 一种是双层金属屏蔽层结构, 另一种是不带屏蔽层结构。不带屏蔽层的穿墙套管在 2010 年之前使用较为广泛, 其结构简单、制作快捷, 只通过改变伞裙个数调节电场分布, 但是容易造成套管法兰附近电场分布不均匀, 空气气隙承受了极大场强, 容易造成气隙处放电。

Figure 3. (a) Structural drawing of wall bushing without shield; (b) Electric field distribution of wall bushing
图 3. (a) 不带屏蔽层穿墙套管; (b) 套管空气域电场分布图

图 3(b)显示在母排与法兰接触点附近的空气场强可以达到 4.76 kV/mm, 大于空气击穿场强 3 kV/mm。

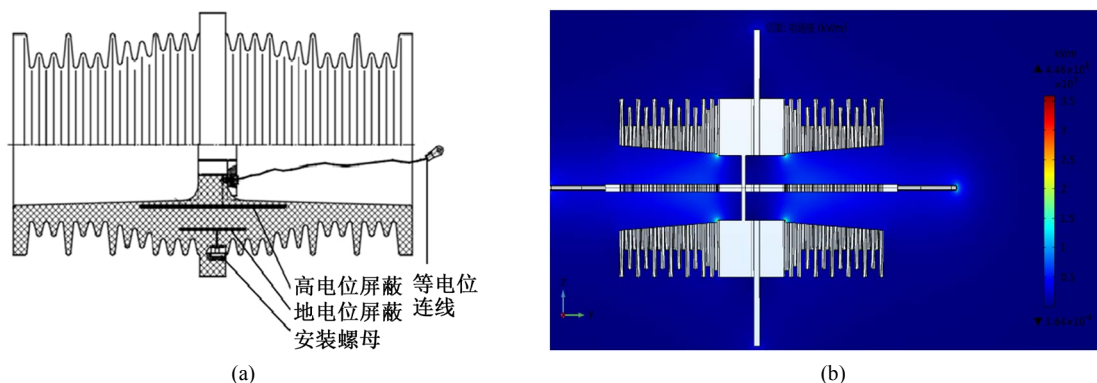
双屏蔽套管仿真结果如图 4(b)所示, 可以得出最大场强出现在内、外屏蔽层的拐角处, 最大值为 4.46 kV/mm。小于环氧树脂的耐受电场场强(30 kV/mm), 避免了局部放电的[19]。而母排附近气隙的电场场强 2.61 kV/mm 也小于空气耐受击穿场强 3 kV/mm。

Figure 4. (a) Structural drawing of wall bushing with shield; (b) Electric field distribution in air region of bushing
图 4. (a) 带屏蔽层穿墙套管; (b) 套管空气域电场分布图

通过 COMSOL 软件仿真屏蔽层对套管电场分布的影响, 可以看到双屏蔽层的存在优化了空气-环氧树脂套管绝缘体系内的电场分布[6], 提高了运行可靠性。

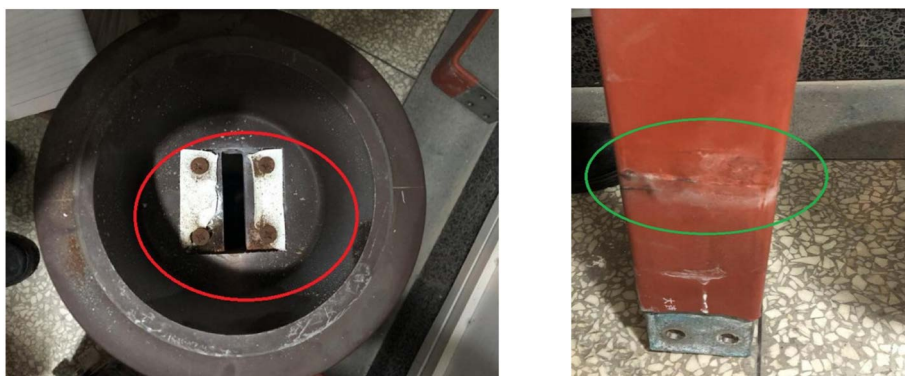
对发现有超声放电信号的两个开关柜(同为沈阳某能源设备制造有限公司同批次设备)进行停电解体检修。其中一个开关柜开关室 C 相套管解体结果如图 5 所示, 发现套管内部均存在明显放电烧蚀痕迹。

Figure 5. Ablation marks of bushing and wire row in switch room of 325 switch cabinet
图 5. 325 开关柜开关室套管及线排烧蚀痕迹

2019 年 1 月 11 日测量到有放电信号的间隔(除了 328)均采用与上述解体间隔同一厂家同批次套管, 内部结构相同, 未采用屏蔽结构。认为引起放电的主要原因是该套管未采用屏蔽结构, 内部电场强度分布不均匀, 存在悬浮电位, 引发绝缘损坏。

综上所述, 结合理论分析和现场验证, 认为此次发现缺陷的产生原因是: 由于环氧树脂穿墙套管未使用屏蔽结构而引起空气绝缘击穿, 气隙放电或击穿引起的绝缘劣化变性造成环氧绝缘损坏。

解体当日, 公司安排检修人员对这两个间隔套管进行了整体更换, 更换为带屏蔽套管, 送电后放电信号消失。

- 1) 建议安排该变电站 35 kV 开关柜停电计划, 对全部开关柜排查, 更换为带有屏蔽结构的套管。
- 2) 入场验收阶段, 对于 40.5 kV 高压开关柜绝缘距离的要求应参照 DL/T404-2007 中 5.106 的相关说明, 相间和相对地不小于 30 厘米, 带电体至门不小于 33 厘米。
- 3) 相间加装绝缘隔板应注意的问题。带电体与绝缘隔板之间的空气间隙要超过 6 厘米[20]。绝缘材料建议采用片状模塑料, 避免使用容易吸附水分的绝缘介质, 如酚醛树脂、聚氯乙烯与聚碳酸酯等。在设备运行过程中, 水分会加速热效应对绝缘材料会的劣化作用, 同时容易吸附水分的绝缘介质也容易携带静电荷, 在两相绝缘交界面引起电场畸变, 运行时容易发生局部放电现象。
