城轨车辆用某型铝合金框架结构失效分析

²中车株洲电力机车有限公司, 湖南 株洲

Failure Analysis of an Al-Zn-Mg Alloy Based Frame Structure of Urban Rail Vehicles

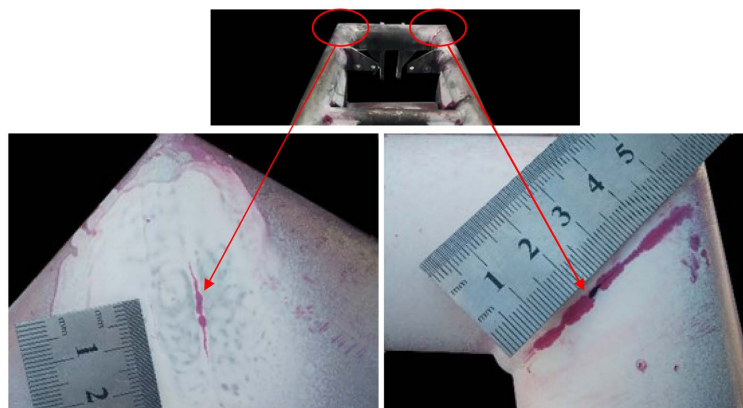
图 1. 故障件及故障位置示意图

本文的研究对象为城轨车辆某型铝合金框架结构故障件, 该结构为铝合金圆管拼焊而成, 经一段时间(约 2~3 年)服役后, 发现该结构件上出现 2 处裂纹, 裂纹位于该结构件的转角处, 与焊缝位置相近, 如图 1 所示, 为便于后文描述, 将左侧裂纹标识为裂纹 1, 右侧裂纹标识为裂纹 2。该结构件所用材料为 Al-Zn-Mg 合金, 其化学成分如表 1 所示。

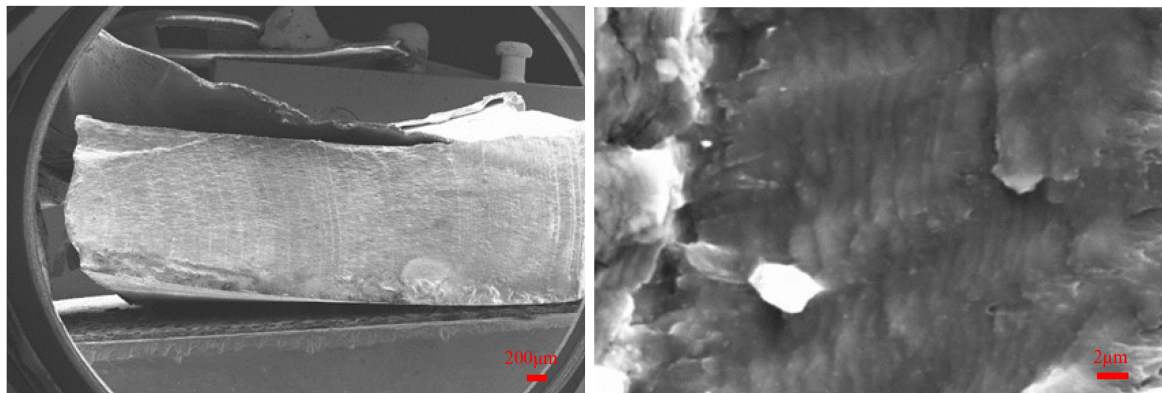
图 2. 裂纹 1 断面扫描电镜分析结果

观察, 所得结果分别如图 2 和图 3 所示。从图 2 中可见, 裂纹 1 断面可见明显呈贝壳状纹路, 将局部视场放大后, 可见呈周期性分布的纹路, 这种特征与合金疲劳断面的疲劳贝纹线和疲劳辉纹特征相吻合。此外, 在裂纹 1 对的断面放大视场可见部分腐蚀产物。

通过对裂纹 1、裂纹 2 的断面分析可知，2 处裂纹均与疲劳断裂相关，同时可见明显的腐蚀痕迹，可初步判断该框架结构的故障与合金的腐蚀疲劳开裂紧密相关。

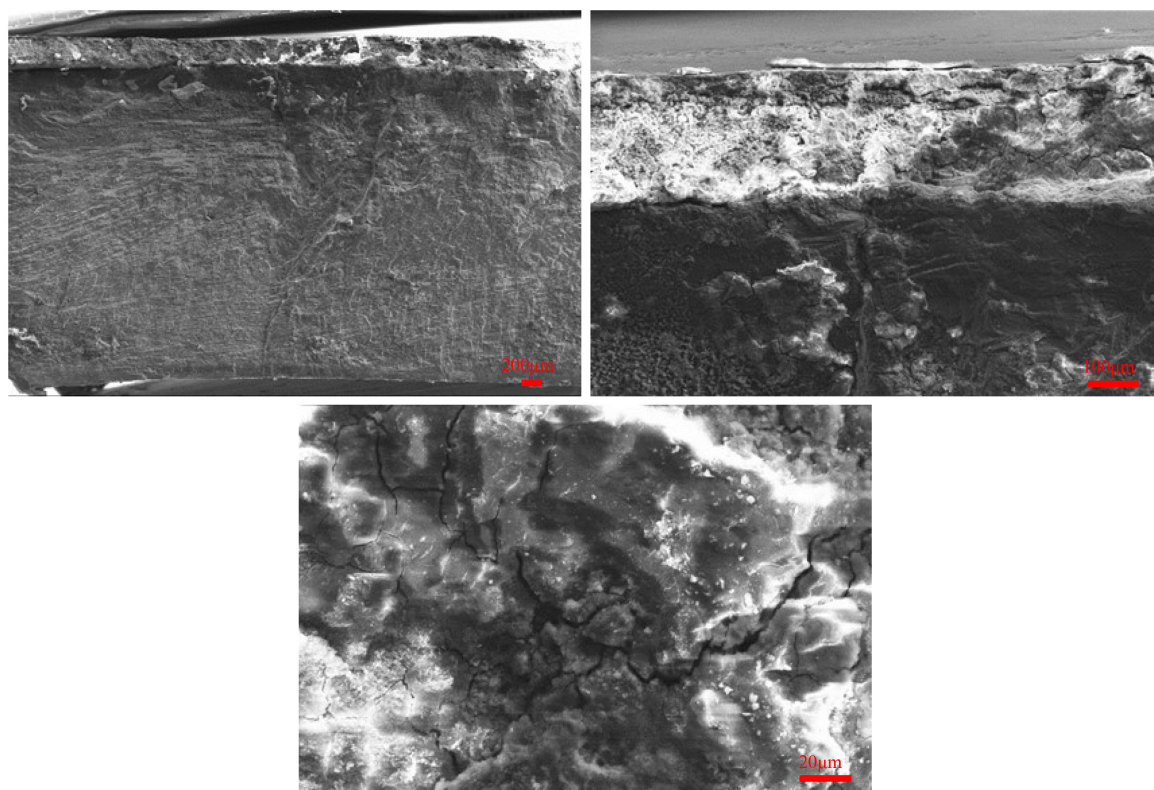
图 3. 裂纹 2 断面扫描电镜分析结果

从裂纹 2 的断面上来看, 在低倍视场上可见呈河流状的断面特征, 仔细观察可见这些河流状的纹路近似指向断面次表层某一点, 初步判断该处断裂也与疲劳断裂相关。通过对逐级放大的视场进行观察可见, 裂纹 2 断面发生了较严重的腐蚀, 同时可见部分二次裂纹。

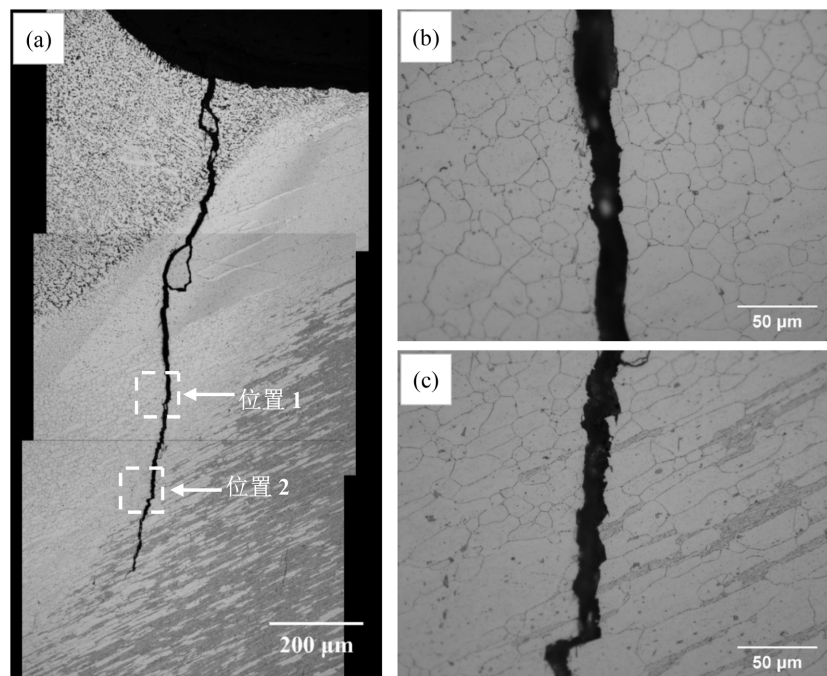
图 4. 裂纹 1 及其周边金相组织

为进一步研究 2 处裂纹的性质，分别从 2 处裂纹未贯穿位置取横截面样进行金相组织分析，所得结果如图 4 和图 5 所示。从图 3 中可见，试样横截面上裂纹 1 从焊缝处起始，沿热影响区向试样内部扩展。从裂纹扩展路径与晶粒组织的位置关系来看，裂纹路径主要呈穿晶开裂特征，同时也可见少量的沿晶开裂。而从裂纹 2 的横截面上来看，该处发生了较严重的局部腐蚀，同时可见少量网状晶界，此外还可见主裂纹周边存在二次裂纹。结合断口组织特征分析，该铝合金框架结构故障类型为环境腐蚀和疲劳耦合作用引起的开裂。

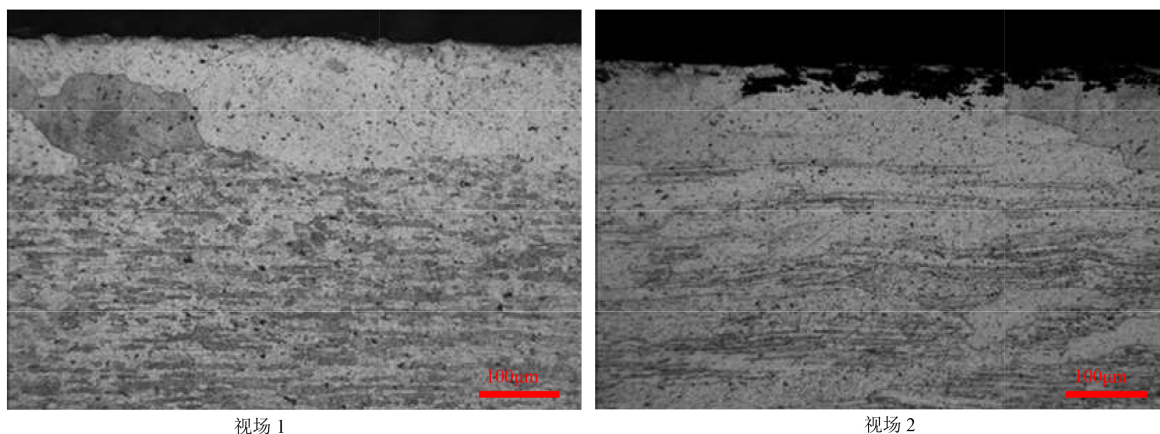
Figure 6. Optical micrograph of the alloy
图 6. 未裂位置材料光学金相组织

为研究该铝合金框架结构开裂的微观机理，从该试件上未裂位置取样进行光学金相组织和透射电镜显微组织分析，所得结果如图 6 所示。从图中可见，试件材料的表层分布着一层约 200 μm 厚的粗晶层，同时在局部位置还可观察到局部腐蚀。从金相组织的观察结果来看，一方面，由于粗晶层内部的晶界均大角度晶界，不利于 Al-Zn-Mg 合金的耐腐蚀性能；另一方面，可直接观察到材料表层发生的局部腐蚀现象，这些腐蚀坑是应力集中的区域，容易发展成为裂纹源。此结果进一步佐证了该框架构件的裂纹与环境腐蚀作用紧密相关。

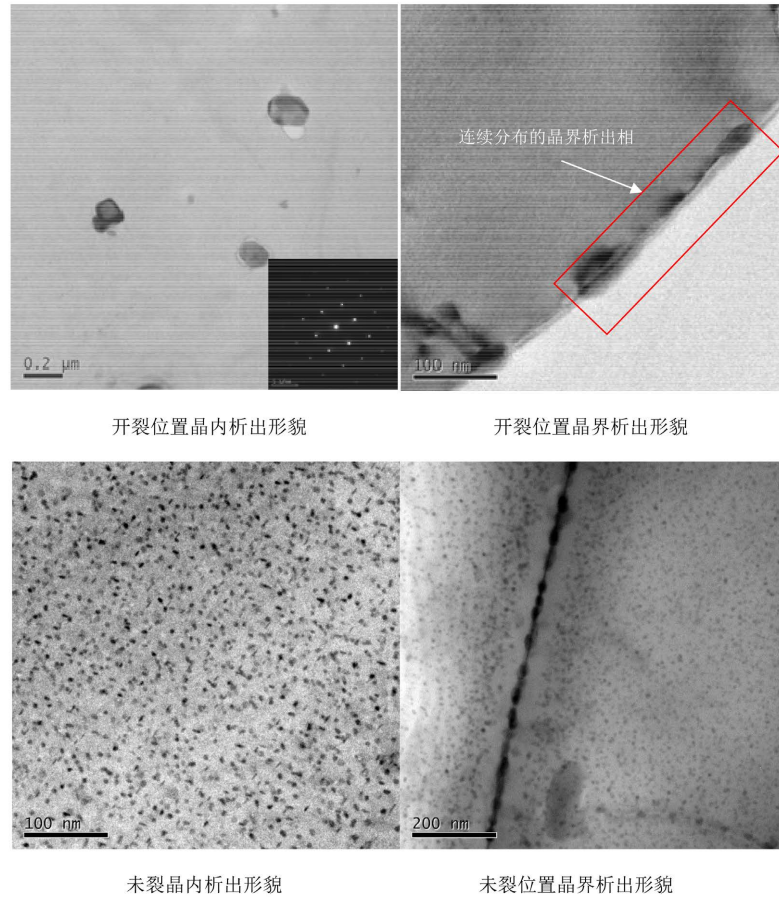
Figure 7. TEM micrograph of the alloy
图 7. 透射电镜显微组织

分别在开裂位置和未裂位置取样进行透射电镜显微组织分析，值得说明的是，开裂位置取样在距离裂纹 1 mm 处平行于裂纹取样。所得的观察结果如图 7 所示。从图中可见，未开裂部位合金晶粒内部可观察到大量呈弥散分布的析出相，这些析出相尺寸分布在 5 nm~20 nm 范围内；其晶界上可见明显呈连续分布的析出相。而在开裂位置样品晶内几乎观察不到析出相的衬度，在晶界位置可见粗大且连续分布的析出相，这种特征不利于材料的耐蚀性能；而从失效位置与焊缝的关系来看，裂纹均处于焊接热影响区，从上述结果可推断，由于焊接热影响，晶内析出相可能在焊接过程中重新溶入了基体，而晶界位置又在焊接冷却过程中，重新析出了粗大的析出相。这种特征，显然是对强度与耐蚀性能均有较大不利影响。因此，该构件的失效的微观机理在于焊接热输入较大，导致热影响区材料析出相溶解，同时在随后的冷却过程中，在温度较高的阶段，晶界处析出粗大的析出相，同时由于焊接接头在较短时间内就冷却到了室温，大量晶内的溶质原子还来不及析出，使得该处强度较低、耐蚀性较差。

4) 该构件的失效的微观机理在于焊接热输入较大, 导致热影响区材料析出相溶解, 同时在随后的冷却过程中, 由于温度较高晶界处析出粗大的析出相, 同时由于冷却时间相对较短, 大量晶内的溶质原子还来不及析出, 形成晶内析出相较少, 而晶界粗大析出相连续分布的组织特征。这种特征的强度较低耐腐蚀性较差, 因而在疲劳载荷和腐蚀环境的作用下容易失效。

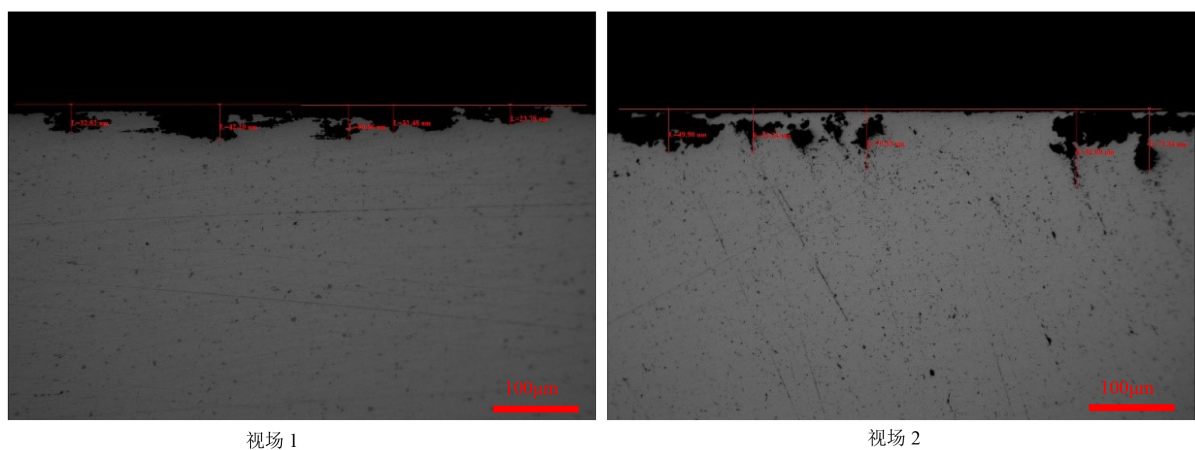
Figure 8. IGC micrograph of the no cracking location
图 8. 未裂位置晶间腐蚀照片

为进一步研究材料本身的耐腐蚀性能，对材料进行了晶间腐蚀性能检测分析，所得结果如图 8 所示。从图中可见，在本文的试验条件下，该材料表面发生了明显的局部腐蚀，腐蚀坑内可见一定网状晶界，最大腐蚀深度约为 94 μm ，其耐晶间腐蚀等级为 3 级。

2) 未开裂位置检测分析结果表明，试件材料耐晶间腐蚀等级为 3 级，最大腐蚀深度约 94 μm 。其原因在于材料表面存在约 200 μm 厚的粗晶层，同时其晶界析出相呈连续分布，这些特征均不利于材料耐腐蚀性能。

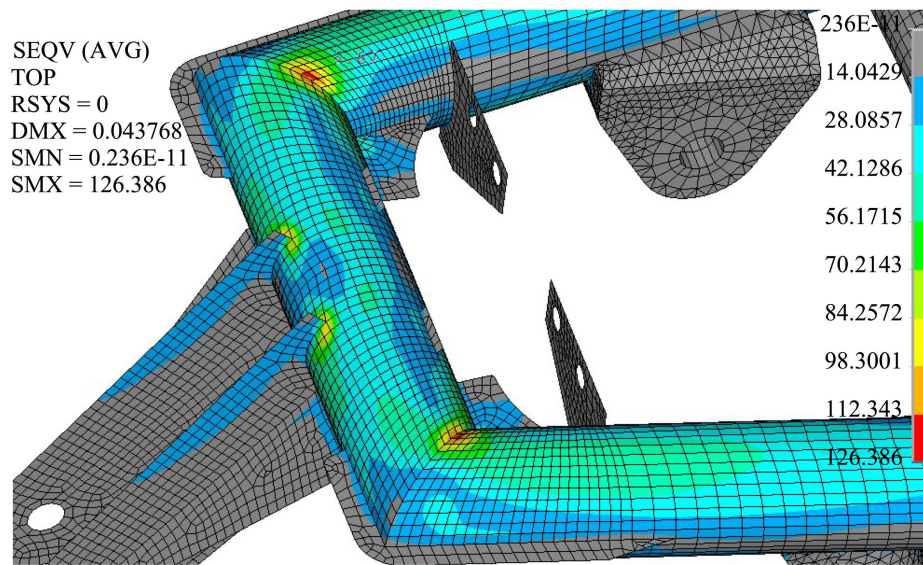
Figure 9. FEM results of static strength
图 9. 结构静强度工况有限元分析结果

采用有限元对该框架结构的静强度和疲劳寿命进行仿真计算分析，所得结果如图 9 和图 10 所示。从图 9 可见，该结构所受最大应力的位置出现在该结构的焊接转角处，其最大应力约为 126 MPa，应力集

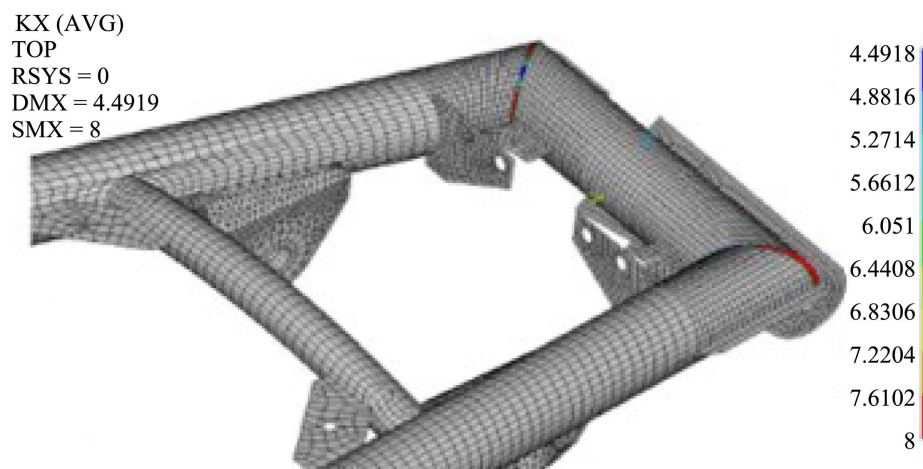
Figure 10. FEM results of fatigue life of the structure
图 10. 结构疲劳寿命有限元分析结果

中位置与实际开裂位置吻合较好；图 10 为该框架结构焊缝疲劳寿命分布，从图中可见，在疲劳载荷工况下，最小寿命同样也出现在焊接转角处，其最小寿命约为 $10^{5.2}$ 次，约合 74 万 Km，与该框架结构的实际寿命(2~3 年)基本相符。
